## Акустика Органного зала и Концертного фойе Государственного центрального музея музыкальной культуры в Москве

Государственный центральный музей музыкальной культуры располагает двумя концертными площадками — Органным залом, где в 1979 году был установлен орган немецкой фирмы «A.Schuke», и фойе 2-го этажа, где концерты проводятся с 1998 года, когда здесь после реставрации был установлен исторический орган немецкого мастера Фридриха Ладегаста, построенный в 1868 году. Представлены результаты акустических измерений, проведенных в Органном зале до ремонта 2004 года (когда были полностью заменены облицовка стен и кресла) и после ремонта, а также в фойе 2-го этажа. Показано, что акустические характеристики Органного зала после ремонта значительно изменились и приобрели ряд нежелательных особенностей. Даны рекомендации по улучшению акустики Органного зала. В фойе значительных акустических недостатков не обнаружено, его акустика в целом соответствует установленному в нем историческому органу.

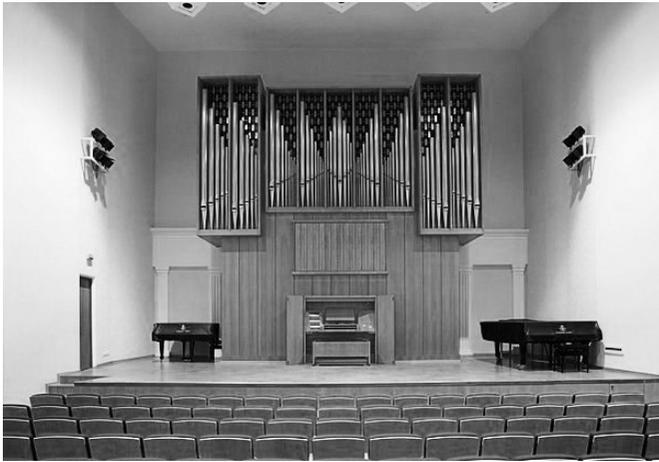
Рис. 2: Органный («Прокофьевский») зал музея

Органый («Прокофьевский») зал музея представляет собой небольшое прямоугольное помещение длиной 14 м, шириной 12,3 м и высотой 15 м. В торцевой части зала размещается прямоугольная в плане эстрада высотой 930 мм, на которой установлен орган. Продольные стены зала имеют слабо выраженные членения треугольным профилем. До капитального ремонта зала, выполненного в 2004 году, стены зала в нижней части были облицованы укрепленными по каркасу деревянными панелями. Вместимость зала составляет 161 место (9 рядов по 17 кресел и последний 10-й ряд на 8 кресел). На задней стене имеется небольшой технологический балкон, не предназначенный для размещения зрителей. Объем помещения составляет около 2200 м<sup>3</sup>.

В ходе проведенного ремонта вся деревянная облицовка стен и каркас для ее крепления были демонтированы. После этого все стены зала по всей их площади были заново оштукатурены. Кроме того, были заменены на новые все кресла. Представление об интерьере зала в его современном состоянии дает рис. 2.

После проведенного капитального ремонта зала сотрудниками музея и слушателями отмечалось ухудшение качества звучания в нем, что и определило необходимость проведения настоящего исследования.

Таким образом, мероприятия по улучшению качества звучания в зале должны быть, прежде всего, направлены на повышение его гулкости в области средних и высоких частот. Решение этой проблемы может быть связано только с заменой установленных кресел на новые, менее звукопоглощающие, или на переделку существующих кресел путем уменьшения толщины мягких подушек, как на сидении, так и на спинке. Других путей решения данной проблемы просто не существует, т.к. в зале, кроме кресел, нет никаких элементов интерьера, обладающих сколько-нибудь заметным звукопоглощением в диапазоне средних и высоких частот.

Помимо этого следует принять меры к некоторому снижению времени реверберации на низких частотах. Это можно обеспечить путем размещения на стенах дополнительных деревянных обшивок по каркасу (на-

подобие тех, которые были в нем до ремонта). Можно также укрепить на стенах навесные звукопоглощающие конструкции, выполненные из дерева. Последний подход представляется более предпочтительным в силу двух причин. Во-первых, такие конструкции, например, в форме призм, можно изготовить заранее, привезти в зал в виде готовых изделий и подвесить к стенам. При этом не потребуется никакая переделка от-

делки стен, кроме установки крепежных дюбелей. Во-вторых, наличие дополнительных звукопоглощающих элементов будет способствовать улучшению диффузности звукового поля в зале, что, несомненно, будет положительным фактором. Сейчас стены зала являются практически плоскими. Треугольный профиль членения боковых стен имеет столь небольшой вынос, что с акустической точки зрения является малоэффектив-

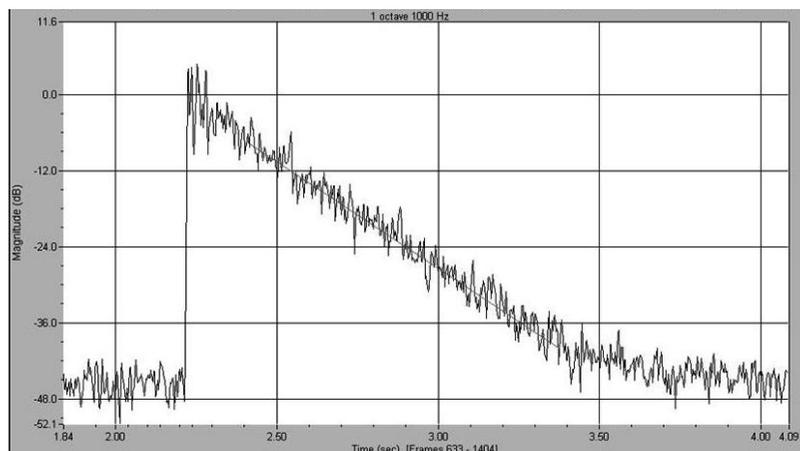
Рис. 3: Кривая реверберационного спада в октавной полосе с центральной частотой 500 Гц (сигнал — выстрел стартового пистолета)

Дополнительно производилась обработка записей с использованием измерительной системы MLSSA производства фирмы DRA. В итоге были получены значения времени реверберации зала, других критериев акустического качества, а также структуры звуковых отражений (рефлектограммы) на начальном участке импульсного отклика. Пример кривой реверберационного спада, на основании которой определялось время реверберации зала, приведен на рис. 3.

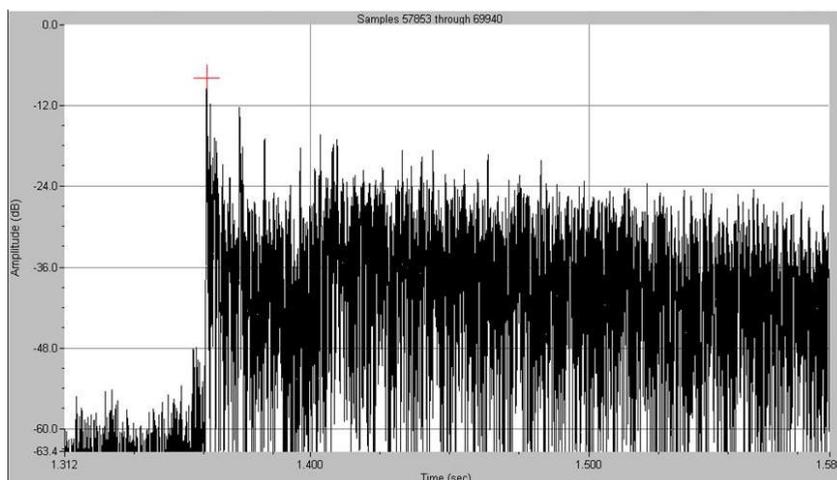
Рис. 4: Пример импульсного отклика зала (первые 200 мс за импульсом прямого звука, отмеченным крестообразным курсором) в центре площади зрительских мест

На рис. 4 показан пример импульсного отклика зала, измеренный приблизительно в середине площади, занятой креслами зрителей (ряд 4, место 8). Структура звуковых отражений показана для первых 200 мс после прихода прямого звука.

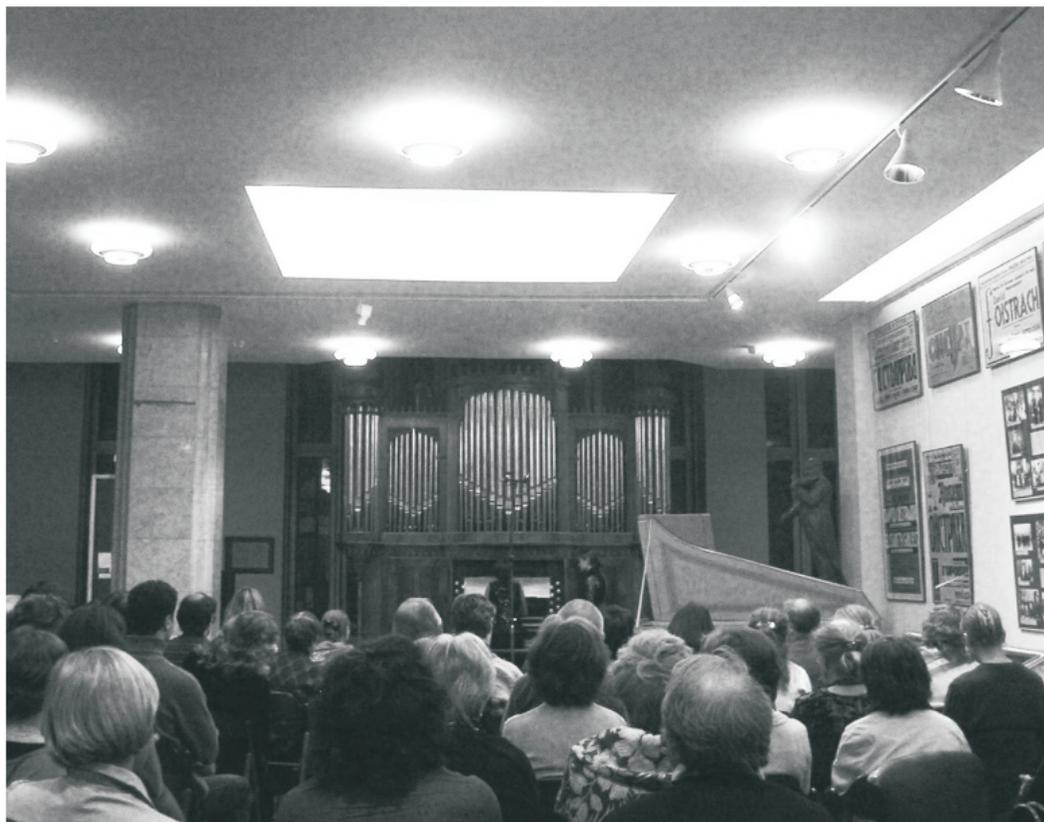
Рис. 5: Концертное фойе музея

Помимо программы акустического обследования Органного зала, авторами данной работы были определены акустические характеристики фойе второго этажа музея, где весной 1998 года был установлен исторический орган немецкого мастера Фридриха Ладегаста. В настоящее время это старейший орган Москвы и один из старейших в России. Общий вид фойе показан на рис. 5, орган — на рис. 6.

Значения времени реверберации, полученные при акустических измерениях в фойе, приведены в табл. 2.

Если учесть, что фойе во время концертов располагается не более 60-65 слушателей на стульях, то зафиксированные значения  $RT60$  вполне приемлемы для органной музыки и комфортного восприятия установленного в фойе органа.

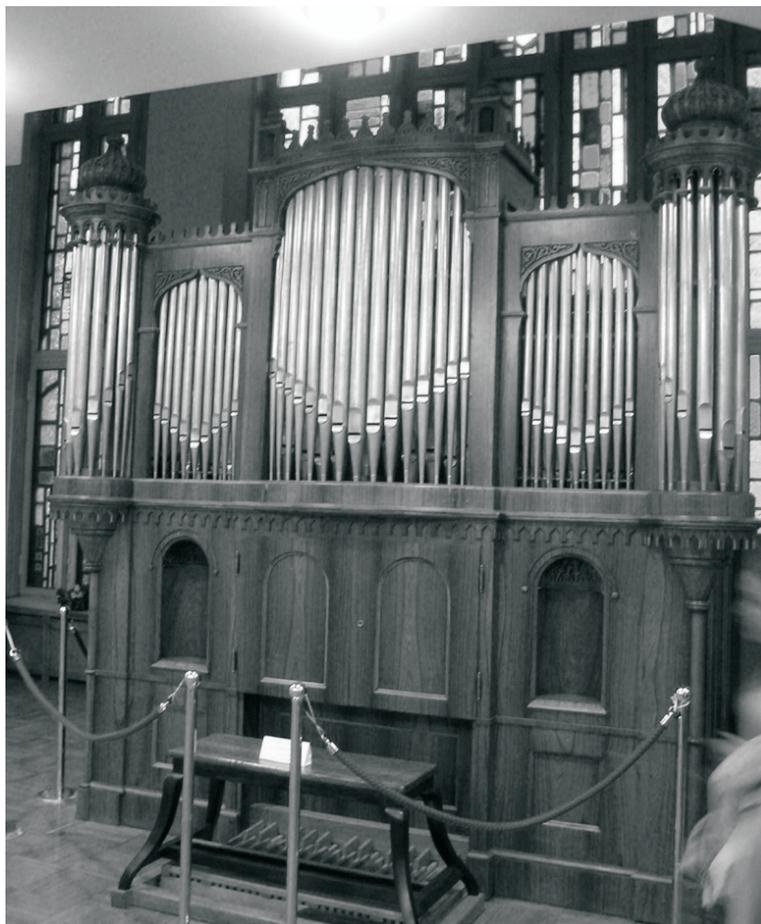
Рис. 6: Исторический орган Ф. Ладегаста в фойе музея

Орган был построен известным органостроителем Ф. Ладегастом из Вайссенфельса в 1868 году для салона московского купца и мецената В.А. Хлудова, позже подарен Московской консерватории и до 1959 года звучал на сцене ее Малого зала. Затем инструмент был перенесен в Музыкальную школу им.

С. С. Прокофьева, а когда для школы решили построить новое здание, демонтирован. В 1996–98 гг. по специальному реставрационному заданию орган был реставрирован Вильнюсской органной мастерской (директор Р. Гучас), экспертом по реставрации инструмента был один из авторов данной работы (П. Н. Кравчун). Орган имеет 2 мануала, педаль, 16 регистров, механическую трактуру [2]. После завершения реставрации органа в сентябре 1998 года фойе стало использоваться для проведения концертов.
